T.C.
ULAŞTIRMA DENİZCİLİK VE HABERLEŞME BAKANLIĞI
Kaza Araştırma ve İnceleme Kurulu

14 MART 2016 TARİHİNDEKİ 53255 NUMARALI TREN İLE
44 PV 701 PLAKALI ARACIN HEMZEMİN GEÇİT KAZASINA İLİŞKİN
KAZA İNCELEME RAPORU

Malatya İli, Yeşilyurt İlçesi Dilek – Yazıhan İstasyonları Arasında
Demiryolu km: 13+420'de Bulunan Serbest Hemzemin Geçit

19/01/2017

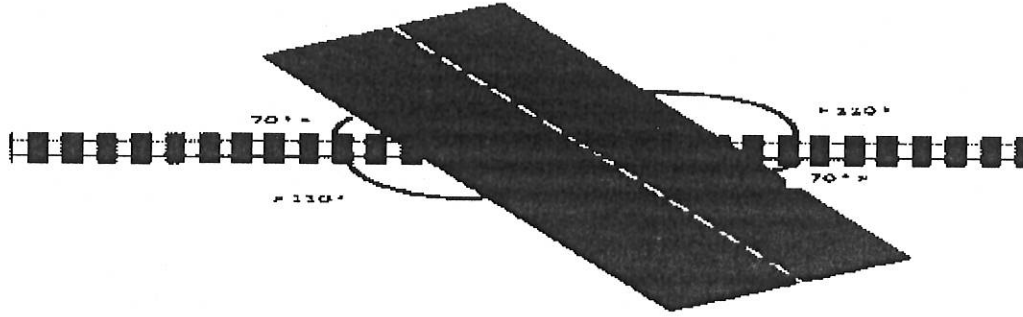
Şekil 3 (Hemzemin Geçit Yönetmeliğine Demiryolu ve Karayolu Kesişim Açıları)

- g) Taşıt yolu ve demiryolu kesişme açısının 70 dereceden küçük olduğu tespit edilmiştir. (Şekil 3).

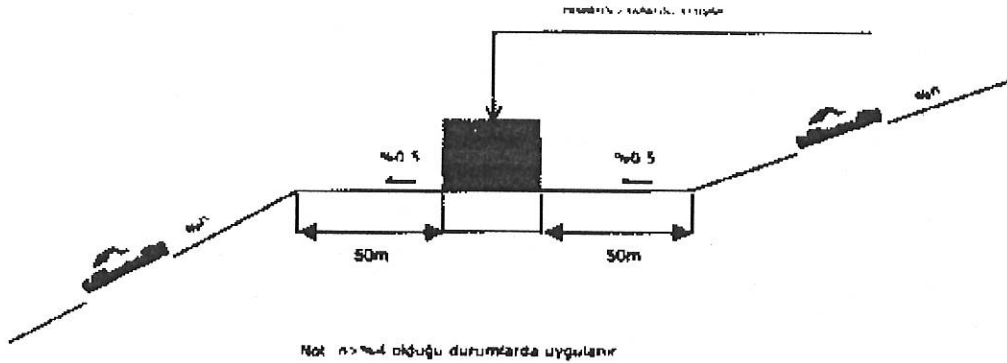
Şekil 4 (Hemzemin Geçit Sağ ve Sol Yanlarındaki Yol Seviyeleri Görüntüsü)

- h) Mevcut hemzemin geçidin yakınlarda;
- 2300 m. doğusunda (gerisinde) km: 11+100'de Dilek – Yaka Köyü yolu bağlantılı,
 - 750 m. doğusunda (gerisinde) km: 12+650'de Dilek – Göçmen Köyü yolu bağlantılı,
- Hemzemin geçitlerin bulunduğu tespit edilmiştir.
- i) Hemzemin geçitte ray üst seviyesi ile demiryolu hattının sağ ve solundaki taşıt yollarının 50'şer metrelik kısımlarının aynı seviyede olmadığı tespit edilmiştir. (Şekil 4 – Resim 6)

"Demiryolu hemzemin geçitlerde ray üst seviyesi ile demiryolu hattının sağ ve solundaki 50'şer metrelik taşıt yolu aynı seviyededir." hükmünü içermekte olup, kaza tarihi itibarıyla hemzemin geçidin demiryolunun sağ ve solundaki taşıt yolu seviyeleri açısından yürürlükte olan yönetmelik hükümlerine uygun olmadığı değerlendirilmiştir.
